Con la presente sono a segnalare l'impatto generato sugli habitat del parco e del relativo SIC da parte dell'impianto per la produzione di inerti sito in località Padivarma.

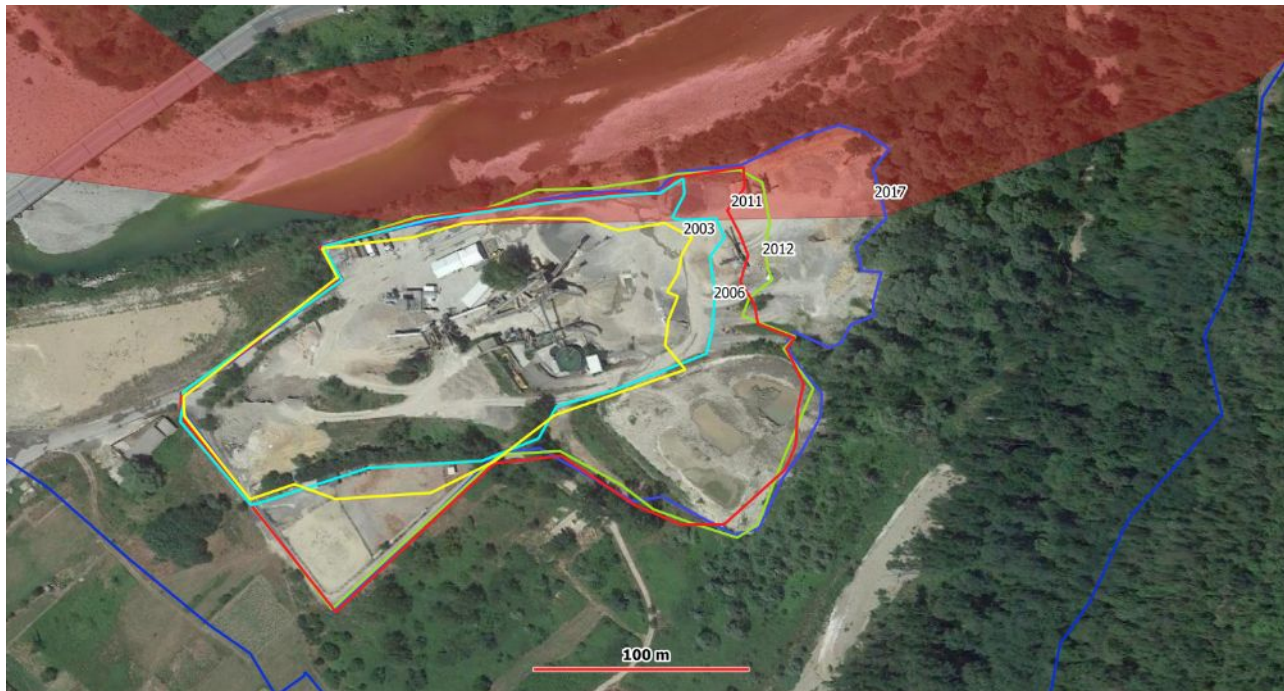
*Rilievo del confine tra aree per la lavorazione degli inerti e zone adiacenti. La linea blu esterna rappresenta il confine del Parco Naturale Regionale di Montemarcello-Magra-Vara. L'area colorata di rosso il SIC Parco Magra-Vara. Le aree di ampliamento verso il lato est dal 2011 in poi sono a detrimento del bosco in area golenale. Da un sopralluogo realizzato a settembre 2021 l'erosione del bosco appare in ulteriore avanzamento e l'area intensamente utilizzata per deposito e movimentazione.*

Da una analisi realizzata attraverso il confronto di ortofotocarte a diverse annate di ripresa se ne deduce un progressivo ampliamento dello stesso.

In particolare si nutrono dubbi riguardo alla regolarità dell'espansione avvenuta dopo il 2012, in quanto, a mia conoscenza, al di là della regolarità o meno nell'uso iniziale di quell'area, la stessa avrebbe dovuto essere utilizzata solo temporaneamente per lo stockaggio degli inerti derivanti dagli interventi in somma urgenza realizzati a valle dell'evento alluvionale dell'ottobre 2011.

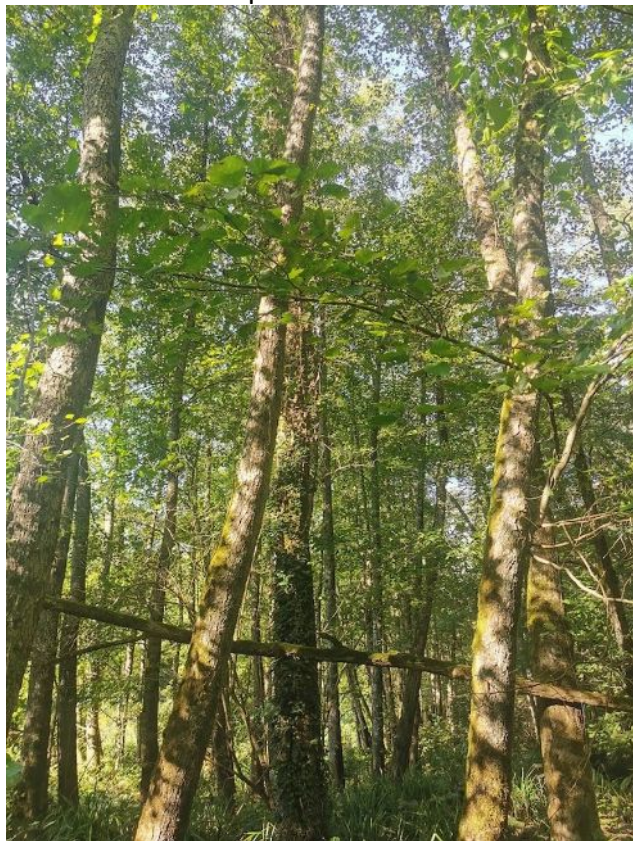
L'ontaneto in sponda sinistra del Torrente Riccò (confinante con l'impianto di inerti) è posto su un terrazzo fluviale (golea) ed è caratterizzato da una buona componente di *Salix alba*.

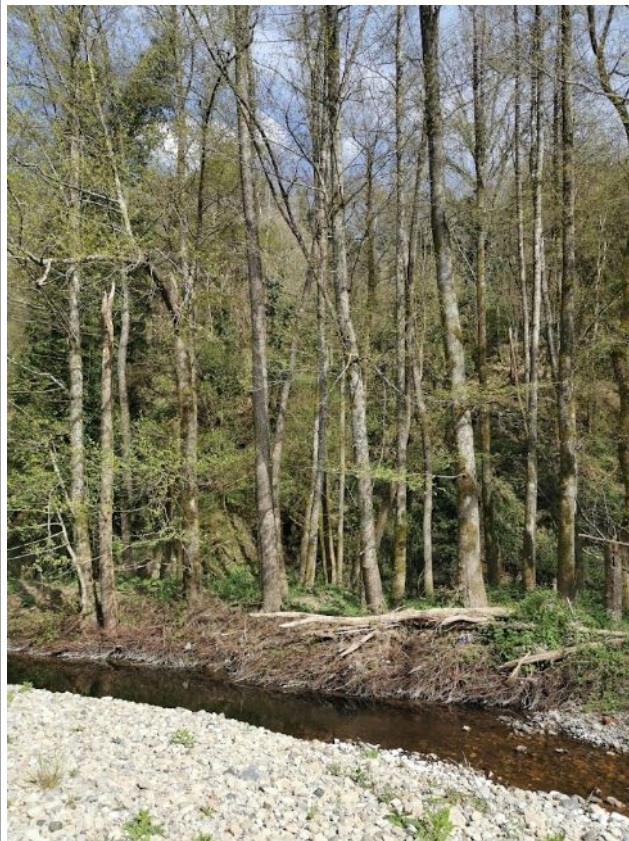
L'ontaneto in sponda destra è invece a livello dell'alveo attivo ed è costituito quasi esclusivamente da *Alnus glutinosa*.

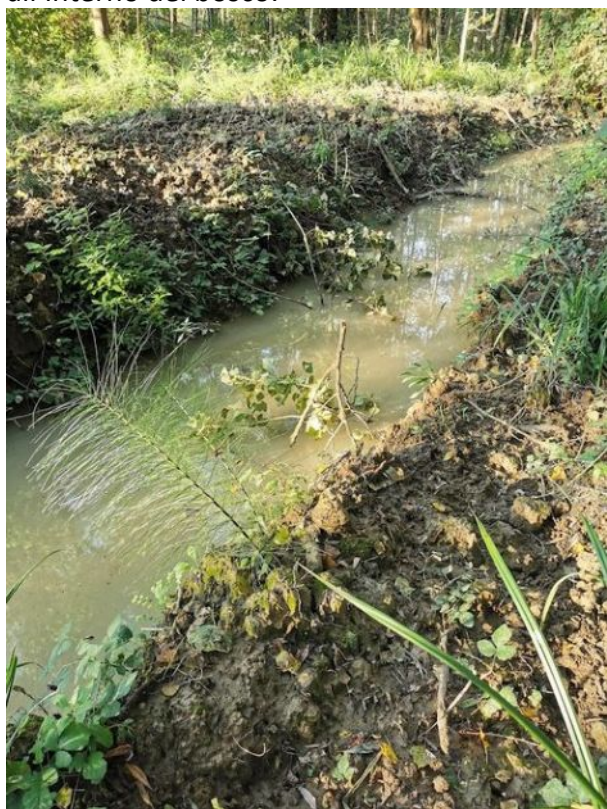
L'acqua proveniente dall'impianto di inerti viene in parte accolta da una buca realizzata all'interno del bosco.

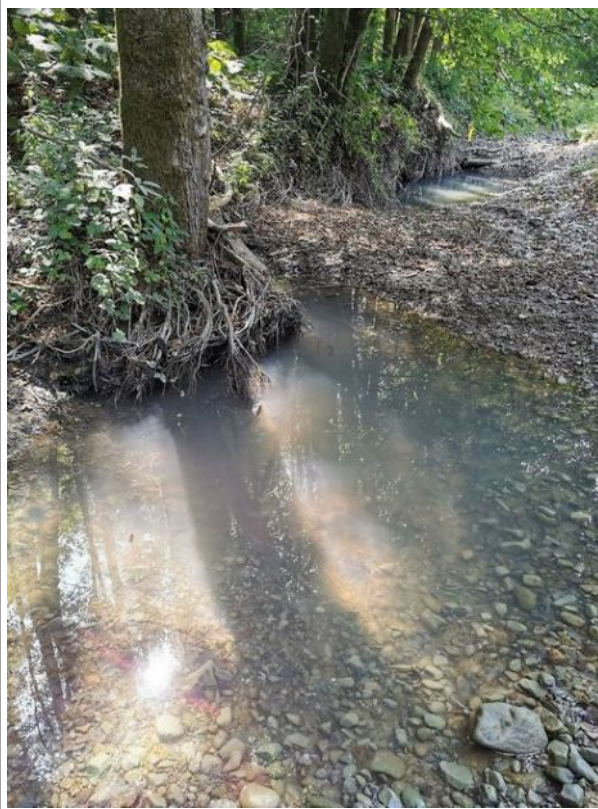
Si segnala anche un'altra forma di impatto generata dall'impianto, ovvero lo scarico nel torrente Riccò, poco a monte della confluenza con il Vara, di acque derivanti dalle lavorazioni degli inerti. Le acque non paiono trattate, ma notevolmente torbide.

Il troppo pieno dilava direttamente nel Torrente apportando acque ricche per lo meno di fango.
